ÚPRAVA PODÉL HOŘEJŠÍHO RYBNÍKA V ROCE 2012

REVITALIZACE NAD HOŘEJŠÍM RYBNÍKEM V ROCE 2014

REVITALIZACE KORYTA POD SMETANKOU V ROCE 2013

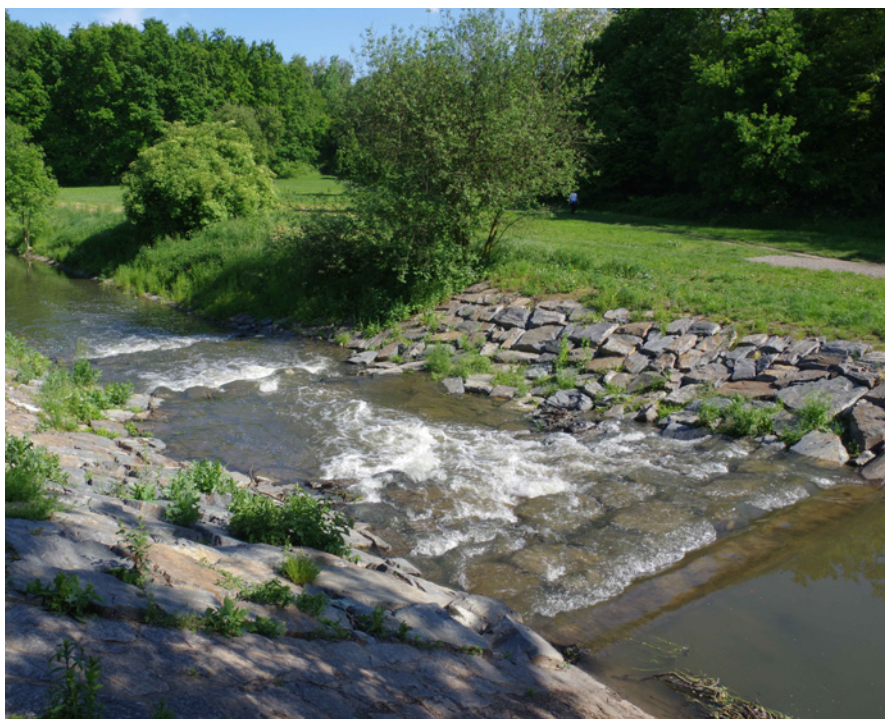
Nový balvanitý skluz. Foto Jiří Karnecki

V rámci revitalizace tohoto 450 m dlouhého úseku Rokytky bylo provedeno odstranění zbytků již nefunkčního Jermářova jezu a doprovodných betonových konstrukcí a výškový rozdíl koryta nad a pod jezem byl vyřešen balvanitým skluzem. Balvanitý skluz nahradil i původní stupeň na nátok do rybníka. **Oba skluzy jsou migračně prostupné pro běžné druhy ryb vyskytující se v Rokytky, jako je hrouzek obecný a jelec tloušť.** Rekonstrukcí prošel i Hořejší

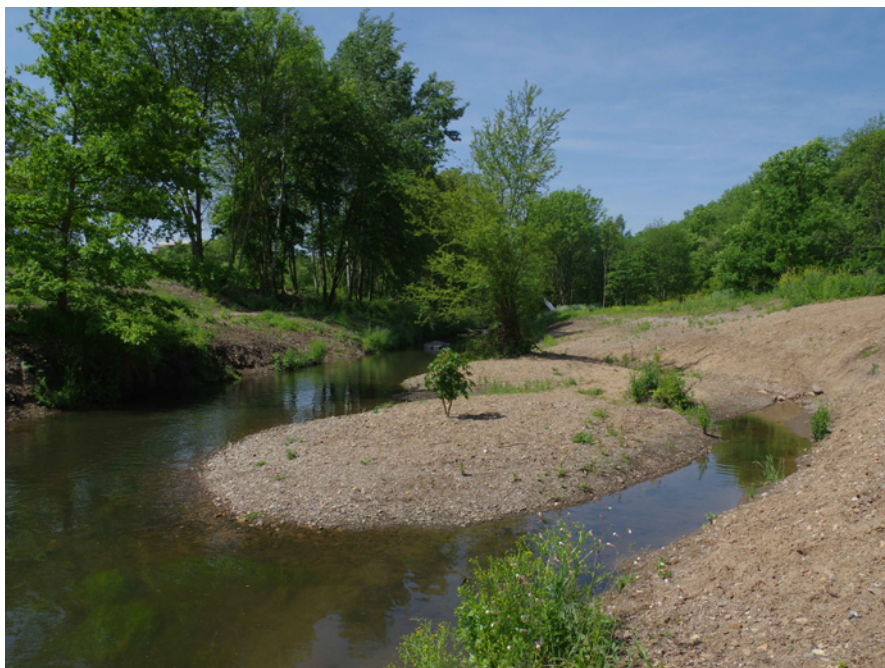
Ekologická berma s ostrůvkem. Foto Jiří Karnecki

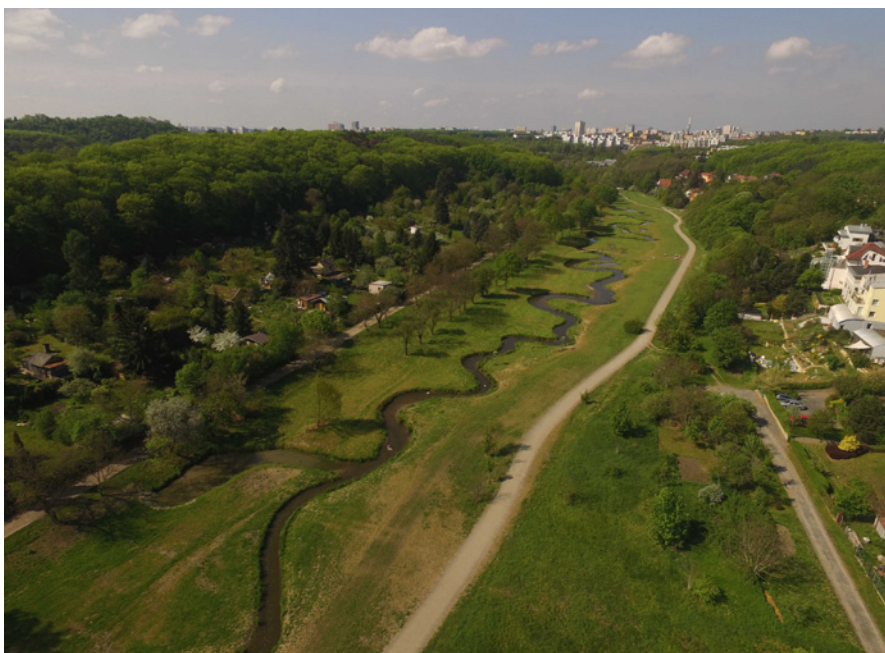
Nové koryto Rokytky nad Hořejším rybníkem. Foto www.andruvision.cz

V rámci revitalizace bylo celé koryto Rokytky nad Hořejším rybníkem v délce 518 m přeloženo do louky na levém břehu.

Cílem bylo vytvořit přírodě blízké, klikatící se a mělké koryto, takové, jak asi vypadalo před regulací. Aby byla zachována kapacita průtočného profilu, byla nejprve uprostřed louky vytvořena 20-30 m široká berma, do které bylo nové koryto vymodelováno. V obloucích vzniklo několik malých vodních ploch a našlo se zde i místo pro vybudování kolmé stěny pro ledňáčky. Při výstavbě bermy bylo zjištěno, že celá louka byla v minulosti zavezena až 1,5 m vysokými navážkami. Dle archeologického průzkumu se jednalo o směs zeminy a suti z demolice historických domů z centra města. Zřejmě zde bylo uloženo i bahno z Hořejšího rybníka. Aby nové revitalizační koryto bylo stabilní byla potřeba v rozsahu bermy odstranit celou vrstvu navážek.
