REVITALIZACE LITOVICKÉHO POTOKA V HOSTIVICÍCH

TOMÁŠ JUST

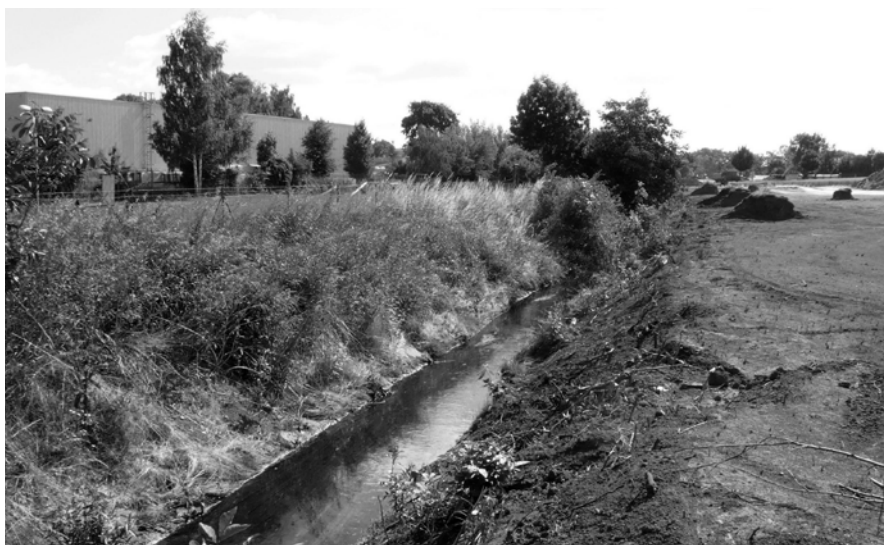
Litovický potok v Hostivicích při zahajování prací. Produktem starší technické úpravy byla přímá trasa, lichoběžníkový průřez, opevnění dlažbou, minimální tvarová a hydraulická členitost, většinou výrazné zahloubení proti okolnímu terénu. Foto Tomáš Just

Město Hostivice se donedávna nemohlo příliš chlubit svojí „živou osou“. Litovický potok byl v minulosti technicky upraven do podoby nevzhledné kanálovité strouhy. Kyneta, tedy část koryta, kterou vyplňují běžné průtoky, byla redukována do přímého tvaru s minimem členitosti tvarů a minimem hydraulické členitosti. Díky tomu nabízel potok dost omezené

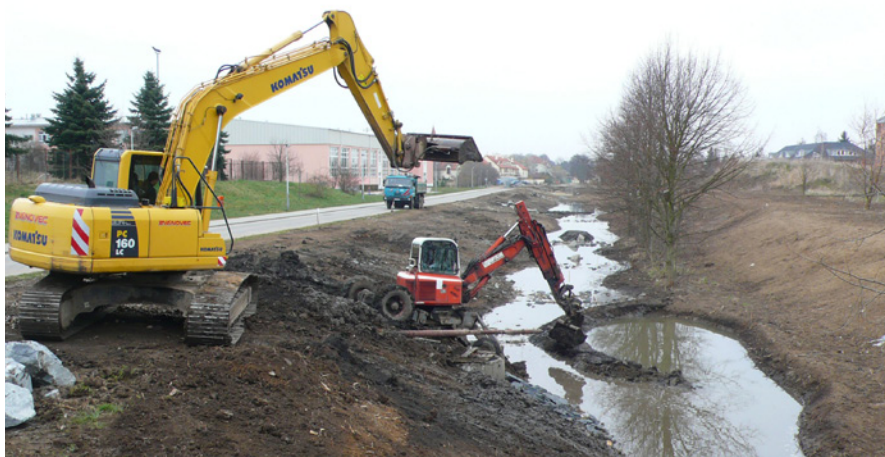
Podzim 2014 – první fáze prací v prvním úseku revitalizace. U hostivické školy již bylo rozsáhlým odtěžením zemin rozšířeno hlavní koryto potoka, následuje rozvolňování kynety. Foto Tomáš Just

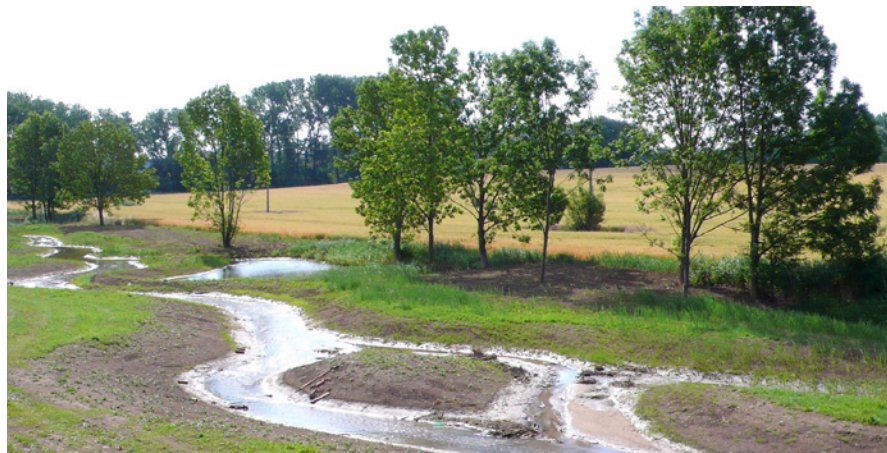
Výstavba dolního úseku revitalizace pod ČOV. V prostoru dřívějšího technicky upraveného koryta – procházelo podél řady stromů vzadu – byl vyhlouben sled biotopních tůň. Většina z nich byla v zájmu ochrany obojživelníků následně oddělena od kynety kamennými záhozy, omezujícími vstup ryb z potoka.. Foto Tomáš Just

pojednaného vodního toku. Kyneta byla v rámci prostorových možností vnějšího koryta tvarována jako zvlněná, místně se větvíci, případně vybihající do postranních tůňových klků. V dolním úseku bylo možné vytvářet novou kynetu prakticky mimo trasu dřívějšího upraveného koryta a v této trase byl **vyhlouben sled biotopních tůňů**. Většina těchto tůňů je oddělena od kynety potoka kamennými filtry, aby její oživení, hlavně oboživelníky, bylo v menší míře ohrožováno rybami z potoka. Kyneta má různé šířky i hloubky – z hlediska běžného oživení zejména rybami a z hlediska přežívání veškeré potoční bioty za sucha jsou zvláště důležité **dnové tůňe**. Zásadním stabilizačním a rozčleňujícím prvkem kynety je sled příčných dnových pasů, které jsou konstruovány jako záhozy z hrubého kameniva. Po vzoru přirozených meandrujících a zvlněných koryt byla snaha umístit tyto pasy v hydromorfologické pozici brodů – ponejvíce do přechodových míst mezi jednotlivými oblouky trasy, zatímco obvyklé místo dnových tůňů je v obloucích, při nárazovém břehu. Úkolem pasů je stabilizace dna kynety proti nežádoucímu zahlubování (vývoj kynety do stran je vnímán jako spíše žádoucí) a vytváření drsnějších pasáží dna s příležitostmi pro vytváření rychlejšího proudění.

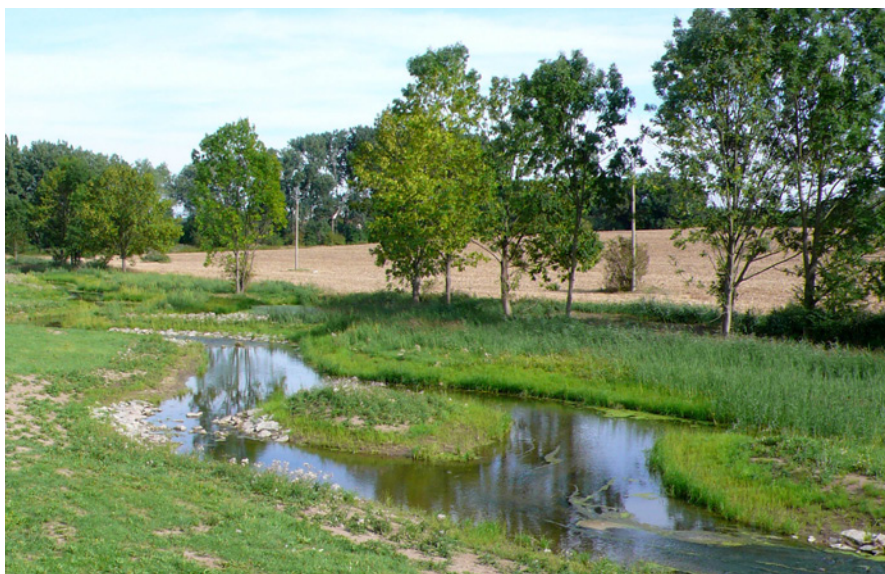
Tentýž úsek v průběhu vegetační sezony suchého roku 2015. Foto Tomáš Just

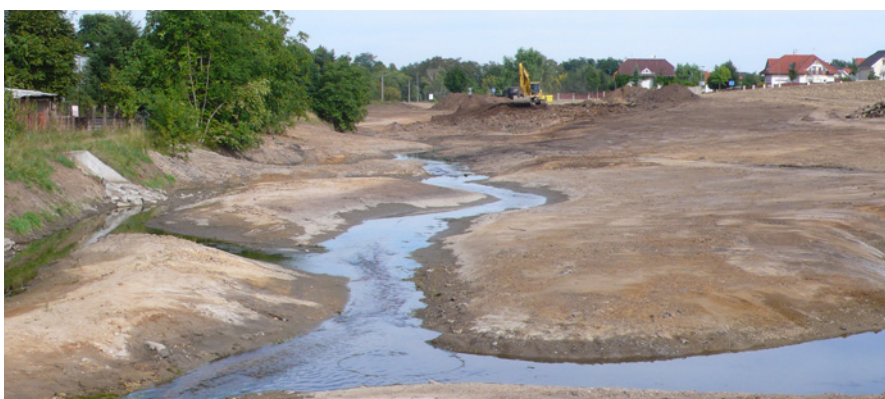
Jako poslední probíhala výstavba středního úseku revitalizace pod náměstím v Hostivicích. Rozsáhlé těžení zemin umožnilo zásadně změnit charakter potočního perimetru a vytvořit „vodní krajinu“, jakou by tu dříve nikdo nečekal. Foto Tomáš Just

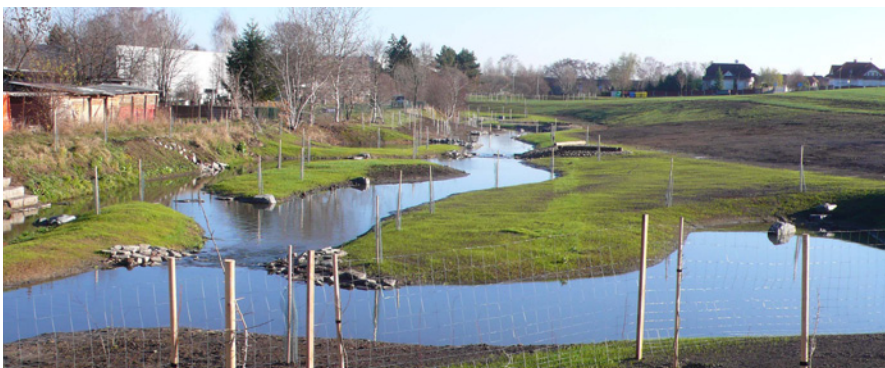
Nová vodní krajina ve středu Hostivic po dokončení všech stavebních prací, včetně výsadeb dřevin. Foto Tomáš Just

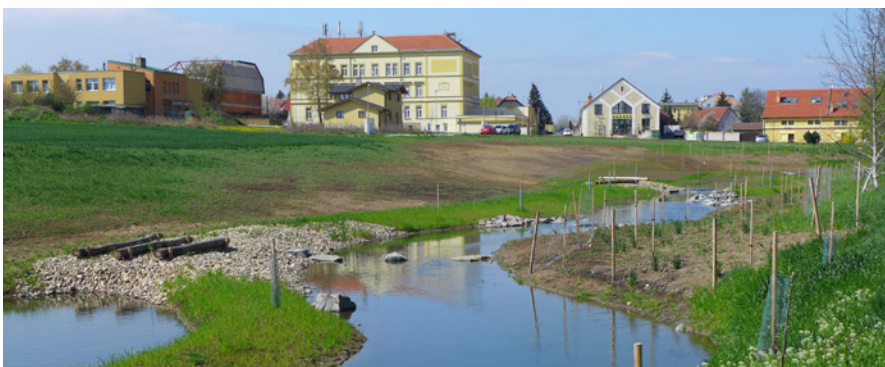
Pohled proti proudu potoka směrem k náměstí. Postranní klky a tůně tohoto úseku hned po dokončení, na sklonku léta 2015, hostily silnou generaci pulců skokanů zelených. Foto Tomáš Just
