MODERNIZACE D1 – PROMARNĚNÁ PŘÍLEŽITOST?

SIMONA POLÁKOVÁ

EKOLOGICKÝ AUDIT OKOLÍ D1

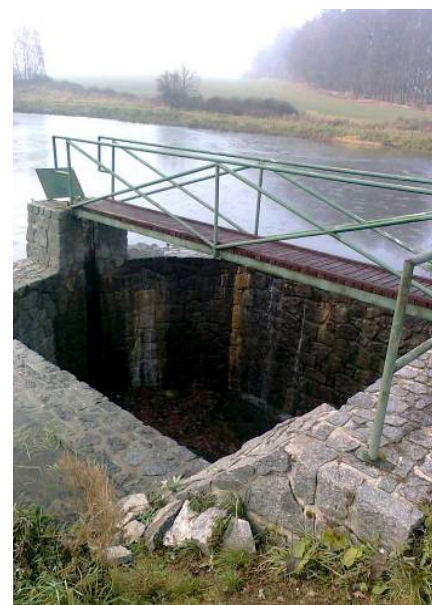
Na Brtnickém potoce se nacházejí dva rybníky oddělené dálnicí. Vyskytují se zde vydry. Na jedné straně potkají hezký dvojitý betonový propustek, který ovšem na druhé straně ústí do výpusti rybníka šachtovitěho typu o výšce cca 2,5 m. Tomu se říká dead end. Foto Marie Brůčkové.

S propustky souvisejí i další zbytečné nešvary. Řada propustků končí jímacím objektem, který má příkré nebo kolmé stěny, takže z jedné strany jsou pro zvířata nepřístupné a z druhé představují past. Ochranou může být vyspádování stěn, odsazení jímacího objektu těsně od okraje propustku nebo jeho překlenutí pokračující lávkou. Další problém představují bariéry v podobě prahu, výškového rozdílu terénu a vstupu do propustku. Řada vstupů je opatřena mřížemi, které brání průchodu organismů. V některých případech není úprava jímek opodstatněná, protože blízko se nachází jiný migrační objekt, takže bylo naopak navrženo jejich důkladnější zabezpečení, aby se tam živočišné vůbec nedostali.

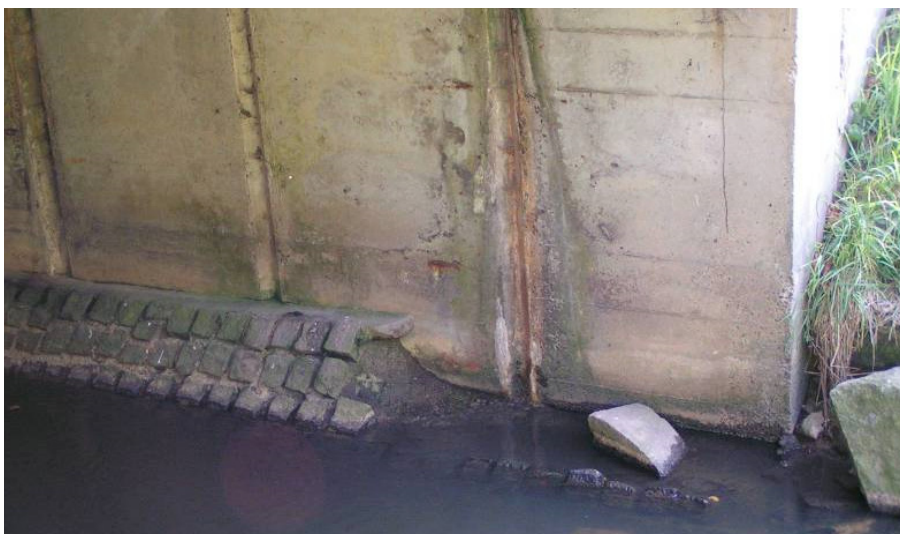
*V některých případech se v propustcích „staré“ D1 nacházejí lávky pro zajištění suchého průchodu, ale chybí nebo je zničeno jejich napojení na prostředí venku, a tak jsou vlastně nefunkční.
Foto Marie Brůčková.*

V tělese dálnice existuje mnoho „děr“, tzv. propustků, které nemají mostní konstrukci. Jedná se o různá převedení vodotečí či součást odvodňovacího systému dálnice. U 19 z nich byla navržena **instalace lávek**, umožňující projít je takřikajíc „suchou nohou“. Tomuto opatření se často říká lávka pro vydry, ale stejně dobře poslouží i jezevcům či myšicím. V současnosti na D1 funguje taková lávka jen jedna.

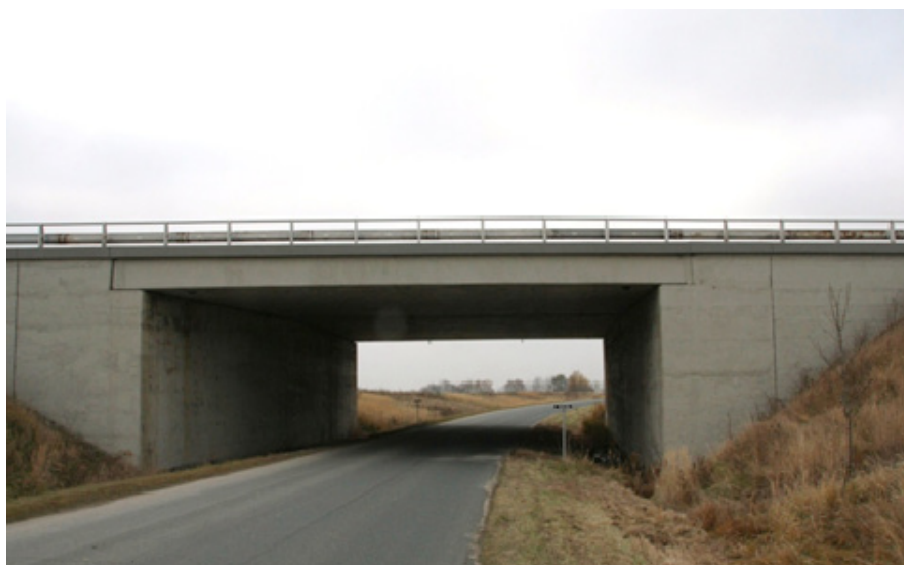
*Podmostí, které obsahuje i celkem úzký pruh vegetace, pomáhá snižovat fragmentaci krajiny.
Foto Petr Suvorov.*

Mezi opatření pro zlepšení průchodnosti dále patří **úpravy mostních objektů**, především jejich rozšíření a úprava jejich povrchu. U nadmostí s lesní cestou bylo doporučeno alespoň část povrchu pokrýt zeminou a okraje řídky osadit drobnými suchomilnými keři. Most by měl být osazen i protioslnivou zástěnou. V případě podmostí, dnes málo využívaných zejména díky nevhodnému podkladu, šlo o rozšíření jejich využívání zejména pomocí pokrytí části podmostí zeminou místo asfaltu.

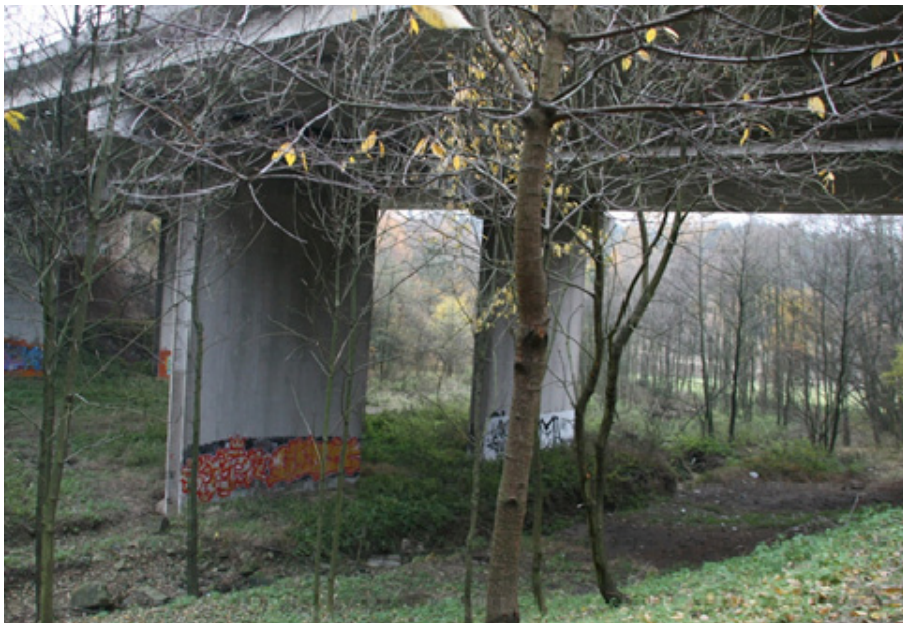
Dálniční estakády patří mezi nejlepší migrační objekty. Foto Petr Suvorov.

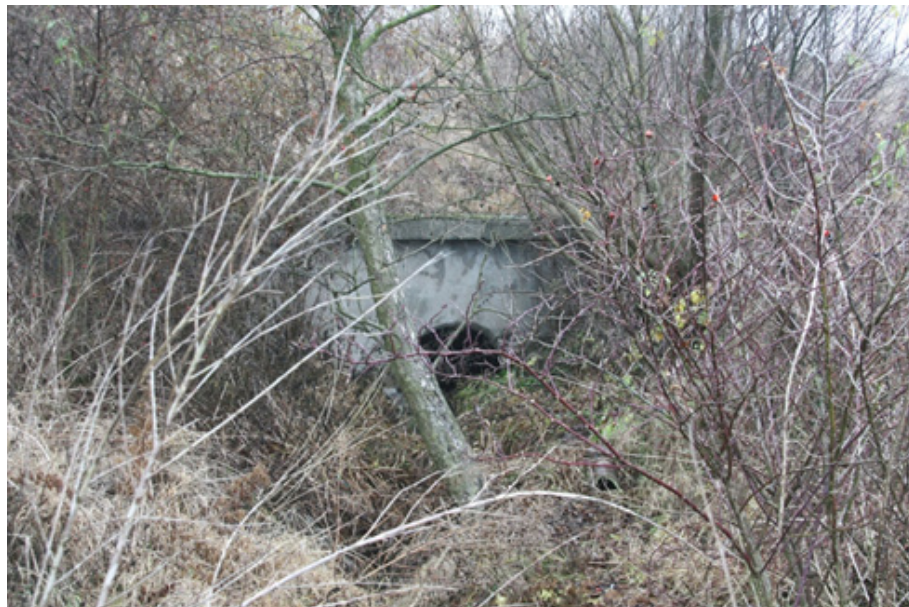
V D1 je mnoho „otvorů“, potenciálních migračních objektů, na které se mnohdy už zapomnělo. Foto Petr Suvorov.

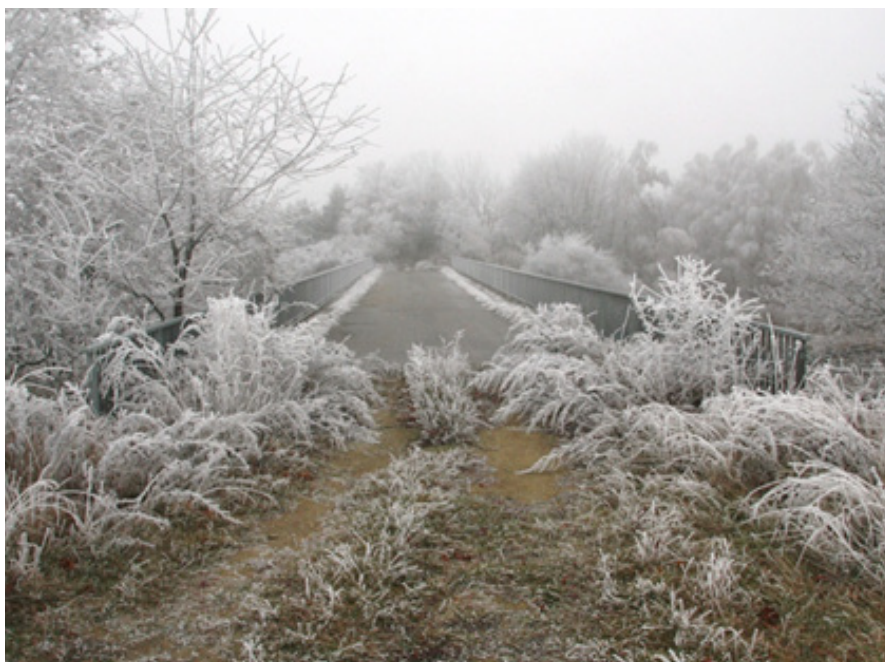
Nad D1 se tyčí i mosty, které jsou minimálně využívány lidmi a mohou dobře sloužit jako migrační objekt. Tímto v zásadě projíždí pouze lesnická technika. Foto Petr Suvorov
